Krane für Kirchtürme: Vorteilhafte Lösungen für schadensgerechtes Sanieren nach dem Abheben

Holzschutz an Turmkonstruktionen: Eine Sanierung am Objekt erfordert umfangreiche Einrüstungs- und Abstützungsmaßnahmen. Als zeit- und kostengünstige Alternative haben sich in Thüringen Kraneinsätze vielfach bewährt.

Dr.-Ing. Hans-Reinhard Hunger
Ingenieurbüro für Tragwerksplanung
Weimar

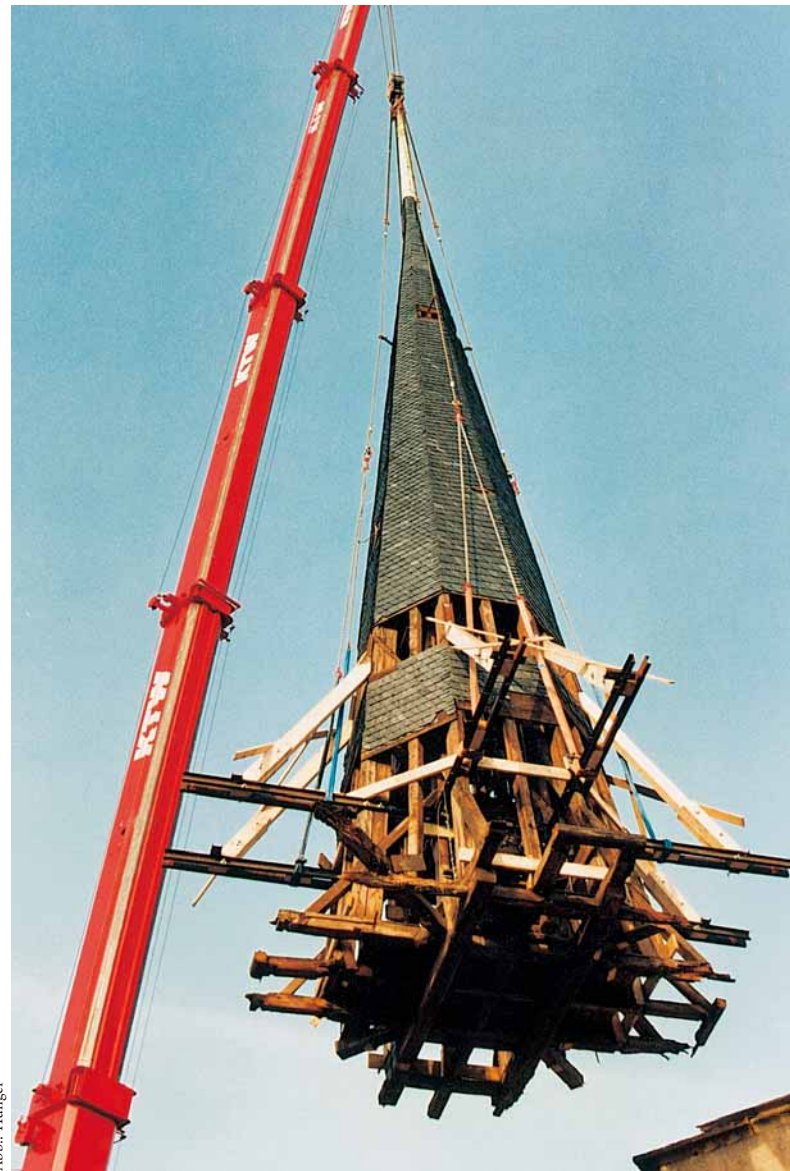
Hilfe durch den Kran: So kann ein Turmdach abgehoben werden, um auf festem Grund ausgebessert zu werden. Tragende Rollen im wahrsten Wortsinne spielen dabei sicherer Stand und ausreichende Größe der Baumaschine

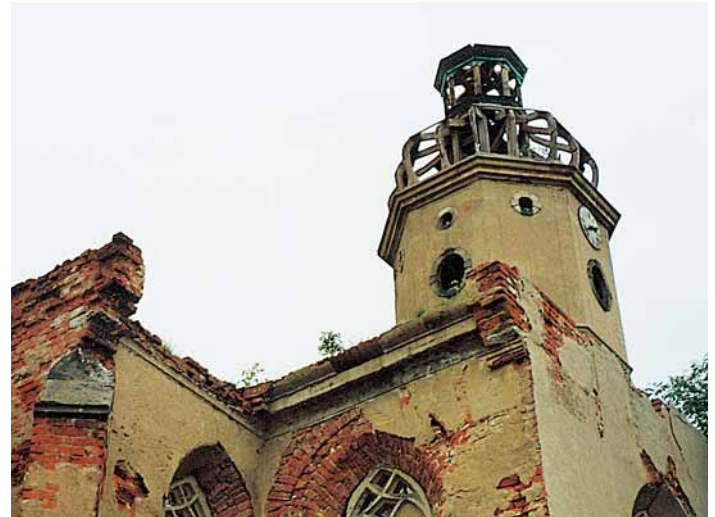
Die Patronatskirche in Schönwolkau (Landkreis Eilenburg/Delitzsch) war seit ihrem Dacheinsturz 1972 eine Ruine (Abb. 2). Anfang der 90er Jahre begann der Wiederaufbau als kulturelles Zentrum für Ausstellungen und Konzerte. Im ersten Bauabschnitt erfolgte die Sanierung des Turmes einschließlich Neubau der Turmhaube. Diese hatte über die Jahre so starke Schädigungen erlitten, dass eine Sanierung unmöglich geworden war.

Abb. 2: Kirchturm in Schönwolkau: Ruine vor Wiederaufbau ...

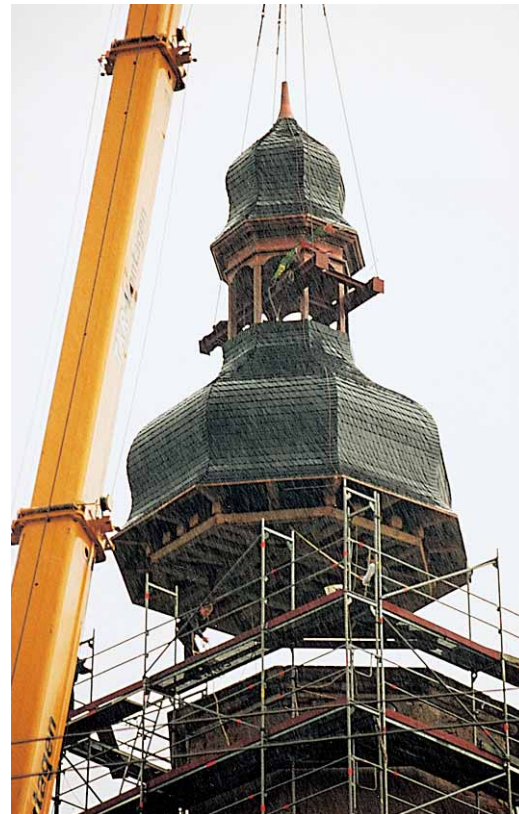
Abb. 3: ... und Kranmontage der neu erstellten Turmhaube

Der Neubau der Turmhaube in traditioneller Zimmermannskonstruktion wurde im September 1993 mit dem Kran auf den Turmschaft aufgesetzt (Abb. 3).

Um keine nachträglich zu verschleißenden Öffnungen in der Dachhaut zu bekommen, erfolgte das Anschlagen im Inneren der Haube.

Die dazu erforderliche Traverse fädelten die Zimmerer durch die Laternenstiele in zwei Teilen ein und verschraubten sie. Im Frühjahr 1999 feierte man Wiedereröffnung.

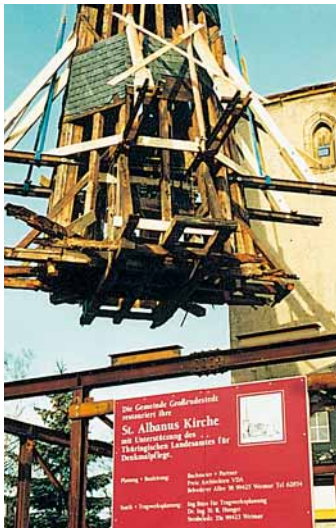
Dorfkirche in Großrudestedt (Landkreis Sömmerda): Sie besitzt einen 18 m hohen geschieferten Turmhelm, bei dem Schäden im Bereich der

Traufe und des Balkenkranzes vorlagen. Der zuständige Ingenieur entschied sich daher für eine Krandemontage.

Aber: Sichere Anschlagpunkte an den Sparren oder dem Balkenkranz zu finden, war bei dem Eigengewicht von rund 210 kN und den vorhandenen Schädigungen nicht möglich. Aus diesem Grund erfolgte der Einbau von U-Profilen, etwa 1,50 m oberhalb der Traufe. Dort konnten die Kranseile angeschlossen werden (Abb. 4).

Abb. 4: Kirchturm in Großrudestedt: Anheben mittels eingebauter U-Profile ...

Ein weiterer Vorteil bestand darin, den Turm mit Hilfe dieser U-Profile in ein Stahlgerüst zu hängen und dadurch gefahrlos den Balkenkranz zu sanieren.

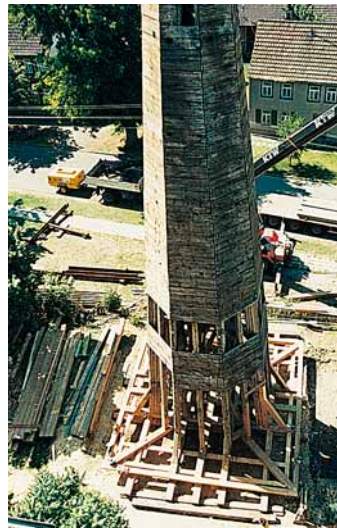
Abb. 5: ... und abgesetzt auf Schnürboden mit saniertem Balkenkreuz

Nach Fertigstellung der Zimmererarbeiten konnte der Turm auf den Schnürboden abgesetzt (Abb. 5) und für die Dachdeckerarbeiten eingerüstet werden. Im September 1995 kam der komplett sanierte und geschieferte Turmhelm zurück an seinen alten Platz.

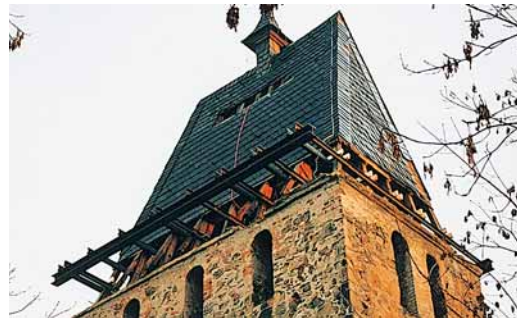
Der Kirchturm zu Zschortau (Landkreis Eilenburg/Delitzsch) verfügt über ein steiles Satteldach mit beidseitigem Walm. Diese Konstruktionsform, der Grad der Schädigung und die gewünschte Auflagerung des abzuhebenden Turmes auf Betonblöcke machten eine zusätzliche Stützkonstruktion aus Stahl an den Sparren erforderlich (Abb. 6).

Abb. 6: Kirchturm in Zschortau: Zusätzliche Stahlträger an den Sparren ...

Dazu wurden an allen Sparren doppelte U-Profile mittels Dübeln befestigt und sodann am Rand mit einem I-Profil verbunden. An diesem I-Profil konnten die Seile des Kranes angeschlagen werden. Der abgehobene Turm konnte anschließend auf Betonblöcken aufgelagert werden.

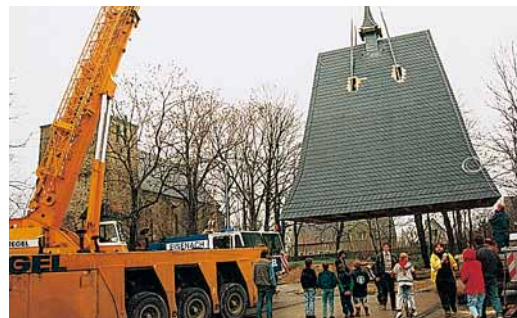
Abb. 7: ... und Montage des wieder hergerichteten Turmdaches, wozu für den Mobilkran ein unbedingt notwendiger Einsatzbereich gefunden wurde

Bei der Auswahl des entsprechenden Mobilkranes spielte das Turmgewicht, die erforderliche Ausladung und die Hakenhöhe eine wichtige Rolle.

Sicheren Stand und Arbeitsbereich für den Kran (Abb. 7) bot ein in unmittelbarer Nähe vorhandener Parkplatz. Es kam ein Mobilkran mit einer Tragfähigkeit von 200 t zum Einsatz. Gerade bei Sanierungsarbeiten an Kirchtürmen müssen Verarbeiter und Planer einkalkulieren, dass oft wegen des Friedhofs oder alter, hoher Bäume der Kran nicht direkt nebenan errichtet werden kann. Im April 1995 endeten die Arbeiten am Turmdach.

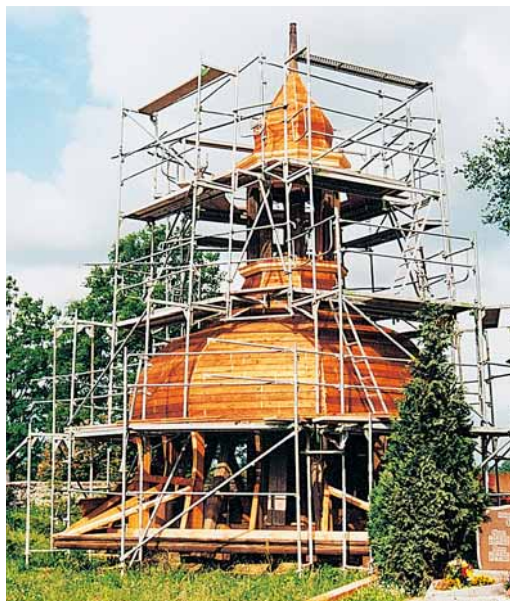
Die vorhandenen Schäden an der für Thüringen typischen Hauben-Holzkonstruktion der Dorfkirche von Ellersleben ließen eine Demontage per Kran ratsam erscheinen. Dabei konnte wegen des relativ geringen Haubengewichtes von

Abb. 8: Kirchturm in Ellersleben: Recht leichtes Instandsetzen auf dem Boden ...

Lediglich ein Gerüst mit vier Ebenen reichte aus, um die Haube auf dem Erdboden instand zu setzen (Abb. 8). Der Kranhub des sanierten Turmes erfolgte über Anschlagpunkte am vorhandenen Balkenkranz (Abb. 9). Seit Sommer 2003 verfügt damit auch die Kirche in Ellersleben wieder über einen intakten Holz-Turm.

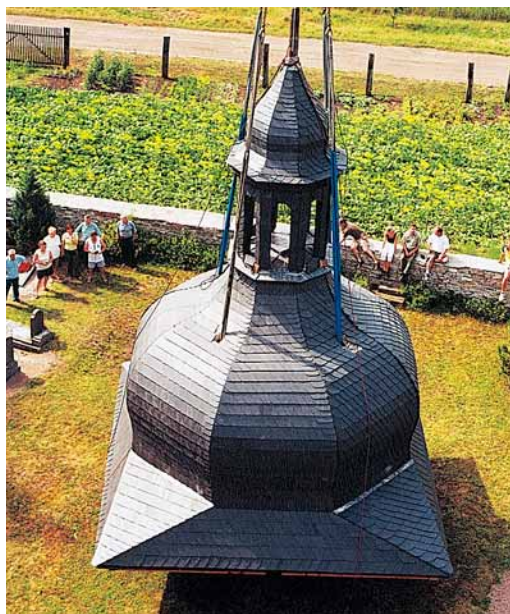
Abb. 9: ... und danach Kranhub mittels Anschlagpunkten am Balkenkranz

9,5 t auf umfangreiche Stützkonstruktionen verzichtet werden. Stattdessen konnten zusätzliche Holzbalken unter der Balkenlage ausreichend sichere Krananschlagpunkte herstellen.
