Unter die Haube gebracht

Sanierung des Turmes der Stadtkirche St. Michael in Jena mit neu gebauter denkmalgerechter Holzhaube

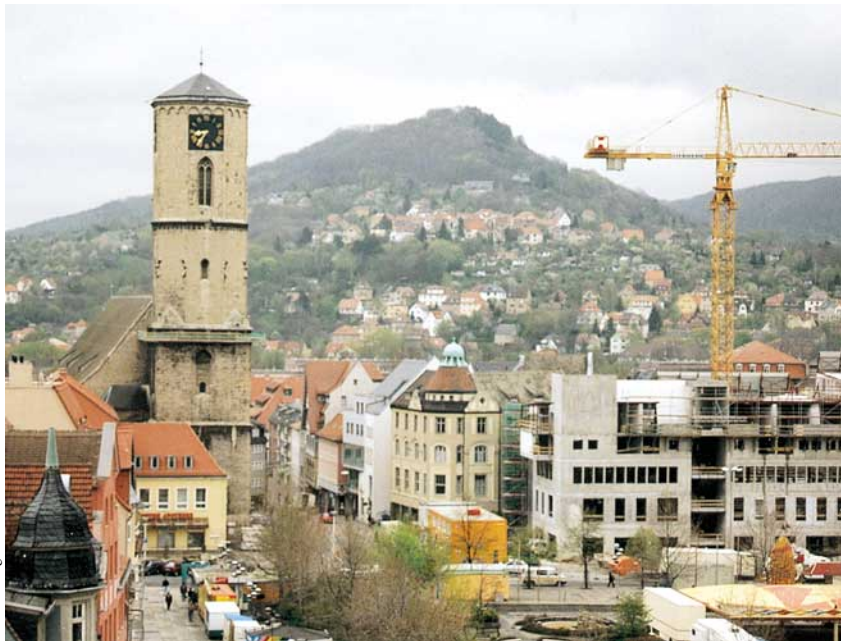
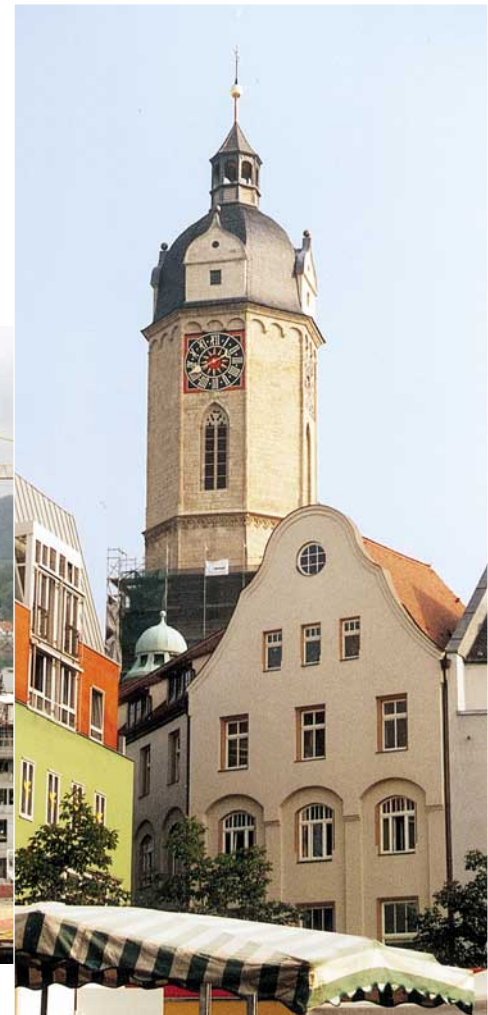
Abb. 1+2 : Zustände des Turmes vor Beginn der Sanierungsarbeiten und bei Abschluss im Sommer 2001 mit Kupferkugel und stählernem Kreuz

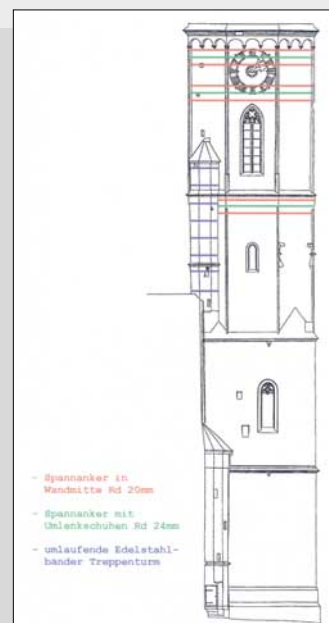
Abb. 3: Übersicht Spannankerebenen und statische Sicherung des Treppenturmes

Der an der Nordost-Seite befindliche Treppenturm wies ein ausgeprägtes Rissbild auf.

Dazu wurden im oberen Teil des Oktagon in drei mal drei Ebenen horizontale Spannanker gesetzt. Die Spannanker verteilen sich über eine Höhe von 15,00 m: drei Ebenen (Ankerlage im äußeren Wandbereich mit Umlenkschuhen), welche von je zwei Ebenen (Ankerlage Wandmitte) oben und unten umgeben sind (vgl. Abb. 3).

Es waren somit neun Bohrungen Ø 50 mm (äußerer Wandbereich) bzw. Ø 40 mm (Wandmitte) mit einer Länge von ca. 5,50 m an je acht Turmseiten erforderlich. Nach dem Einführen der Spann-

ker Rd 24 mm bzw. Rd 20 mm aus Edelstahl erfolgte das Spannen mit einer geringen Vorspannkraft und das Verpressen der Hohlräume. Die Mauerwerkstaschen, die zum Verbleib der Umlenkschuhe dienen, wurden wieder vermauert.

Zur statischen Sicherung befestigte man acht außen umlaufende Edelstahlbänder 60 x 6 cm, ca. alle 1,50 m über die Höhe des Treppenturmes von 11 m verteilt.

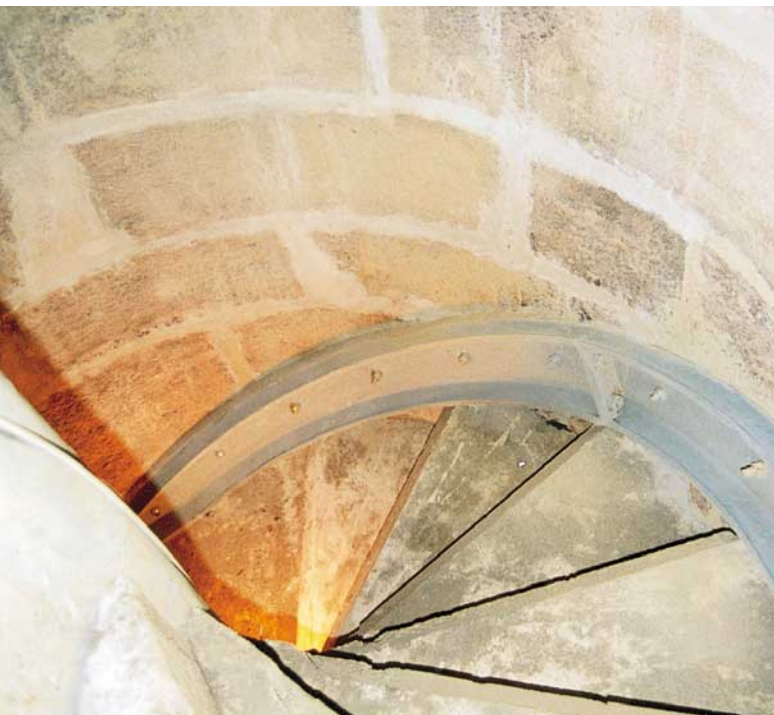
Abb. 4: Statische Sicherung des Treppenturmes mit einer vor Ort geformten Spirale aus Stahl-U-Profilen

Um die Wirkung der Stahlbänder zu verstärken, steifte man den Turm im Inneren mit einer Spirale aus Stahl-Profilen (U 220) erwärmt und in Form der Wendeltreppe gebogen. Die so vor Ort geformten Profile verankerte man mit dem Steg unter dem Treppenlauf an der Außenwange der Trep-

pe (Abb. 4). Als Befestigungsmittel dienten Injektionsdübel.

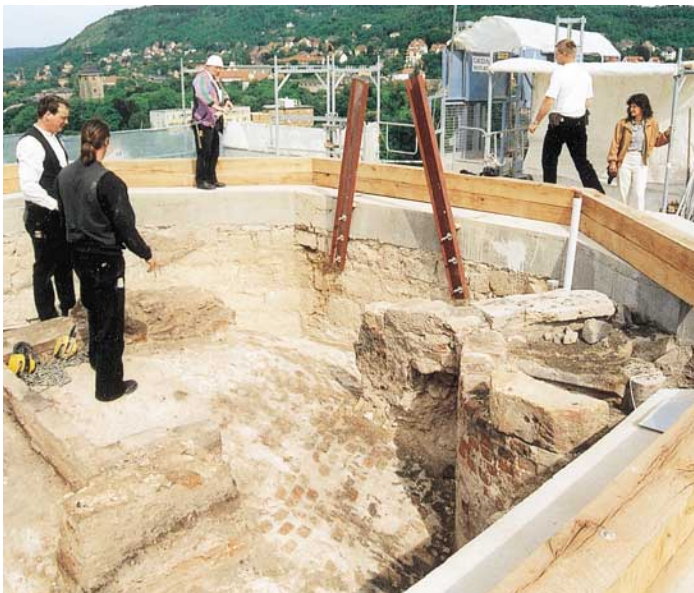
Abb. 5: Vorbereitete Mauerkrone mit Ringbalken und Eichenschwellen

Dazu wurde beidseitig des Risses schräg mit $\varnothing 40$ mm gebohrt, so dass die Nadeln ($\varnothing 12$ mm aus Edelstahl) den Riss kreuzen. Der Abschluss des Turmschaftes bildet ein Stahlbeton-Ringbalken, der die Mauerkrone stabilisiert und gleichzeitig als Auflager für die Turmhaube dient (Abb. 5).

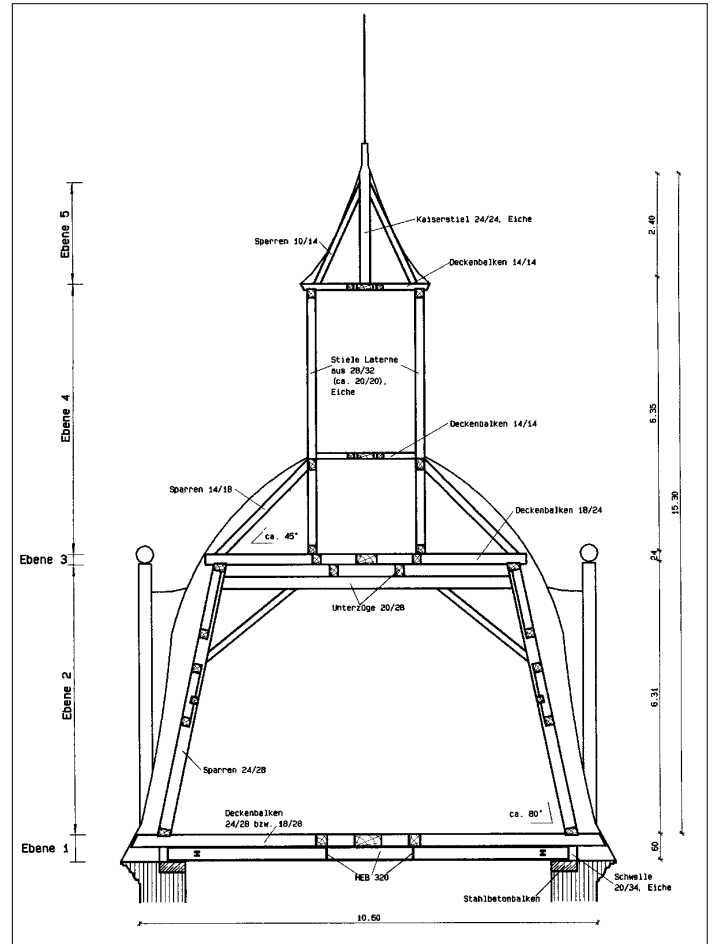
Abb. 6: Querschnitt Haubenkonstruktion

Die Turmhaube setzt sich aus fünf Ebenen zusammen (Abb. 6).

- Ebene 1 ist die untere Deckenbalkenebene (□ 24/28 bzw. □ 18/28) mit Schwellen □ 20/34 und darunter liegenden Stahlunterzügen (HEB 320 – St 37),

- Ein pyramidenförmiges Oktagon bildet die Ebene 2. Die acht Seitenflächen sind als Fachwerkwände ausgeführt. Aufgrund der Windbelastung, die auf die acht unterschiedlich gerichteten Flächen entsprechend wirkt, wurde der statische Nachweis des Oktagon mithilfe räumlicher Berechnungsverfahren geführt.

- Die Ebene 3, die obere Deckenbalkenebene (□ 18/24), schließt das Oktagon nach oben hin ab. Unterstützt wird die Ebene mit Unterzügen □ 20/28. Auf dieser Balkenebene steht die Laterne (Ebene 4) auf.

- Die Ebene 4 bildet die Laterne. Zwischen Ebene 3 und dem unteren Drittel der Laterne sind im Winkel von 45° Sparren □ 14/18 mithilfe von Stirnversatz und eingeklebten Glasfibrerstab \varnothing 20 mm befestigt. Ferner wurde die Laterne gegen auftretende Zugkräfte infolge Windbelastung mit einem Stahlsonderteil gesichert. Diese Zugverbindung wurde am Fuß der Laternenstiele und der oberen Balkenlage (Ebene 3) angebracht.

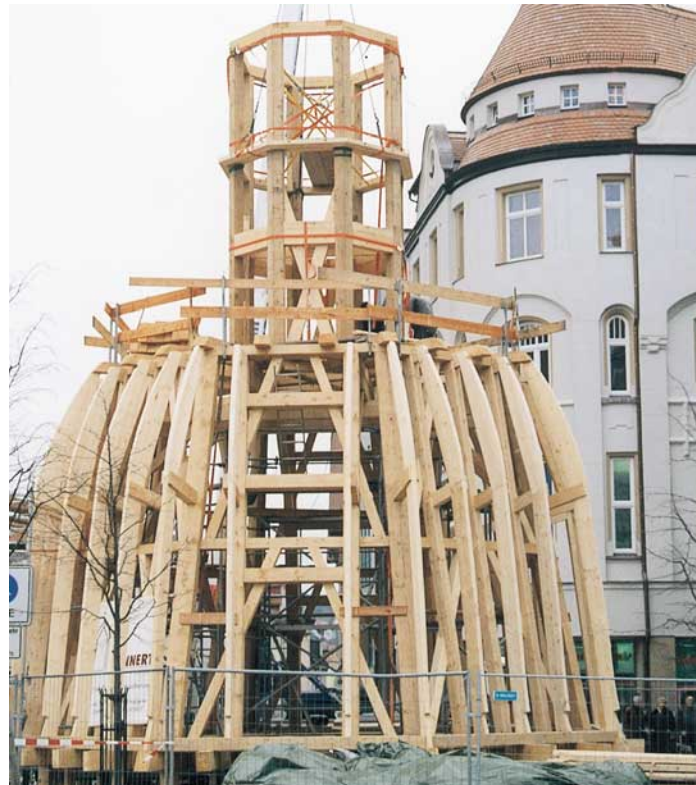
Abb. 7: Zimmerkonstruktion der Turmhaube einschließlich Laterne und Schablonen

Nach neun Monaten Rekonstruktionsplanung konnte der Abbund in der Zimmerei und letztlich der Aufbau der Turmhaube (Abb. 7) bis hin zur Schiefer- und Kupfereindeckung auf dem Platz vor der Kirche folgen.

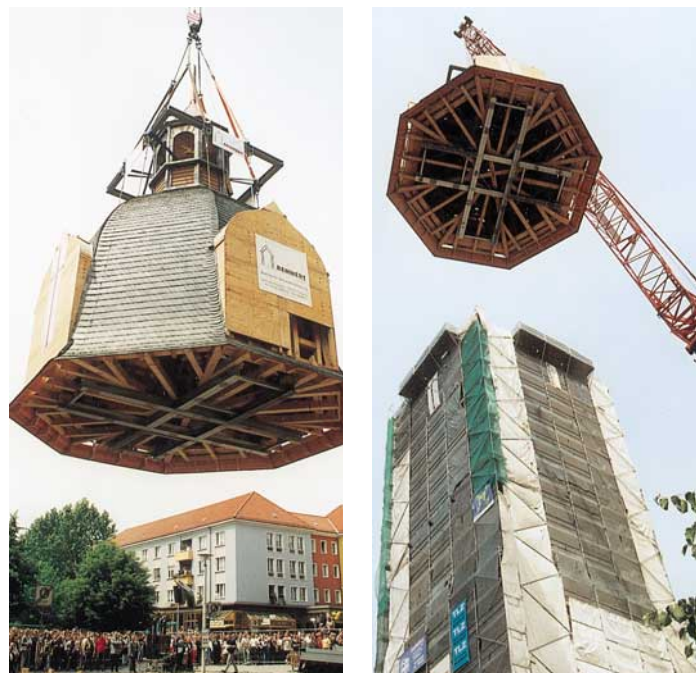
Abb. 8 + 9: Montage-Traverse für den Kranhub der Turmhaube und ihr Anheben auf den Turmschaft in 52 m Höhe

des Notdaches und Herstellung des Ringbalkens die 52 t schwere Konstruktion (einschließlich Traverse, Seile und Kranhaken) mit einem 650-t-Mobilkran mit 571 PS auf den Turm gesetzt.

Wie erwähnt, dienen die Unterzüge der unteren Balkenlage zur Befestigung der Anschlagpunkte für die Kranseile. Eine Montage-Traverse befand sich in Höhe der Laternenöffnungen. Beide wurden mit Seilen verbunden. Der Hubvorgang dauerte nur 12 min (Abb. 8 + 9).
