Die Jenaer Stadtkirche: 1934 – 1945 – 2004

# Beständig standsicher

**Nach Abschluss des ersten Teilprojektes mit denkmalgerechter Turmbekrönung (B+B berichtete in 4/2002) wurde wiederum mit dem traditionellen Baustoff Holz weitergebaut, diesmal für die Überdachung des Kirchenschiffs.**

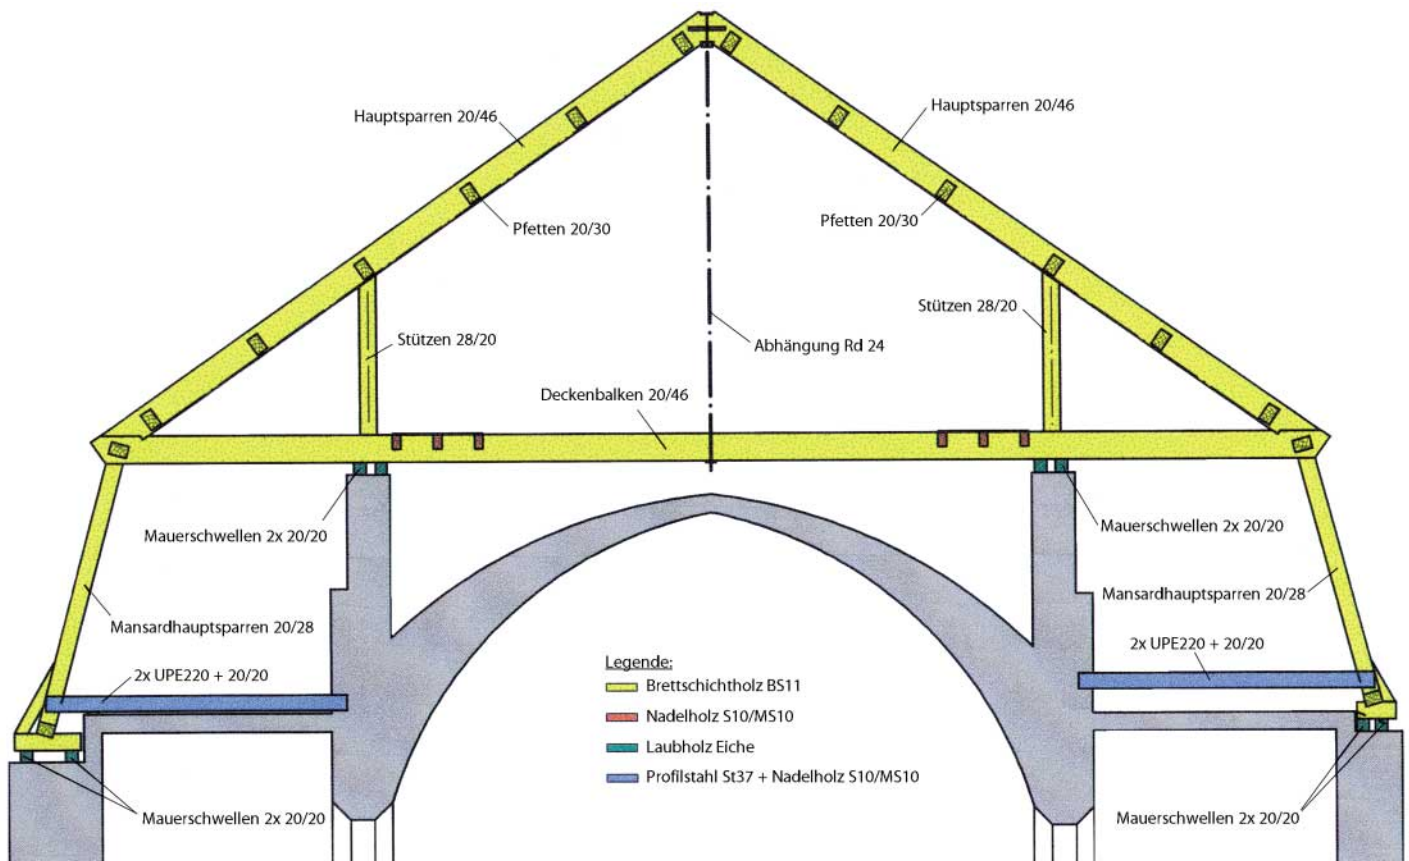
Abb. 4: Querschnitt der Dachkonstruktion

Das Abwägen aller Vor- und Nachteile, die wirtschaftlichen Überlegungen und das Ziel der Planer sowie der Ausführenden, eine gelungene und dauerhafte Konstruktion zu schaffen, führte dazu, der ingenieurmäßigen Brettschichtkonstruktion den Vorzug zu geben (Abb. 4).

- Hauptbinder: Brettschichtholz BS 11 mit dem Querschnitt 20/46
- Pfetten: Brettschichtholz BS

11 mit dem Querschnitt 20/30

- Sparren: Konstruktionsvollholz S 10 mit dem Querschnitt 8/12.

Die Abstände der Hauptbinder lagen, bedingt durch einen »Knick« im Schiff sowie einer angestrebten Auflagerung in der Nähe der Stützen des Schiffes, zwischen 3,80 m und 6,50 m. Als Längsaussteifung des Daches und als Dachwindverbände wurden Rundstähle verwendet.

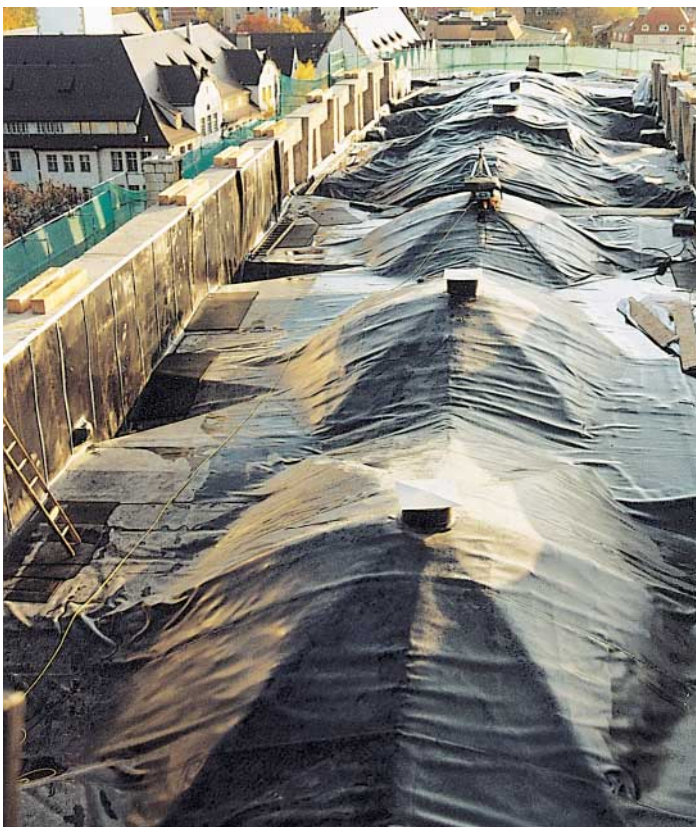
Abb. 5: Mit Abdichtung versehene Gewölbeoberseiten

Neben den üblichen Überdachungen, wie in [2] und [3] beschrieben, bot die bauausführende Firma hier eine innovative Lösung an, die Abdichtung der Gewölbe-Oberseiten durch Folien (Abb. 5).

Die gesamte Abdichtung bestand aus einer Strukturmatte aus Polyamid, welche als Ventilationsschicht Kondenswasser auf den Gewölben verhinderte, einer Gummischrottmatte und der verschweißten Folie als Regenschutz.

Die zusätzliche Belastung der Gewölbe durch die Abdichtung lag mit  $12,0 \text{ kg/m}^2$  nicht sehr hoch und selbst eine geringe Schneelast hätte noch keine Gefährdung der Standsicherheit ergeben. Im Falle eines größeren Schneefalles ( $\cong 0,75 \text{ kN/m}^2$ ) wäre ein Beräumen recht problemlos möglich gewesen.

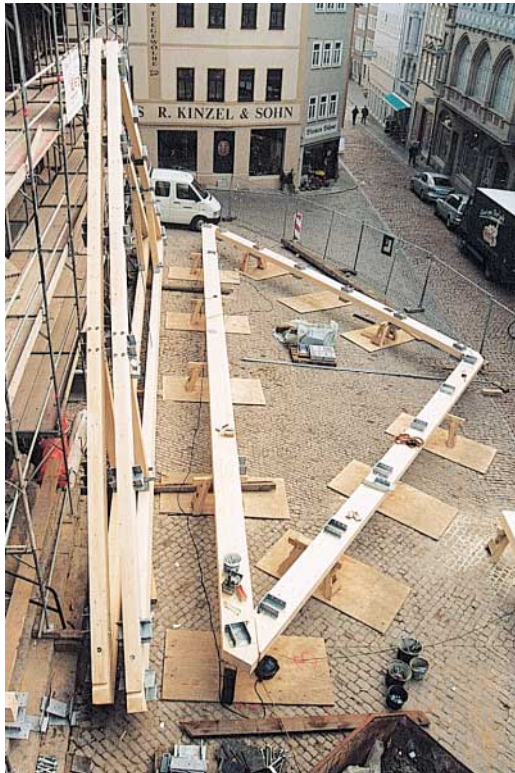
**Abb. 8:** Kon-  
struktion des  
Chordaches

Anschließend konnten die Pfetten, Sparren und Verbände des Hauptdaches eingebaut werden. Zum Abschluss der Zimmererarbeiten erfolgte die Errichtung des Chordaches mit den in der Ecke keilgezinkten halbrahmenförmigen Gratsparren, den Pfetten und Sparren (Abb. 8).

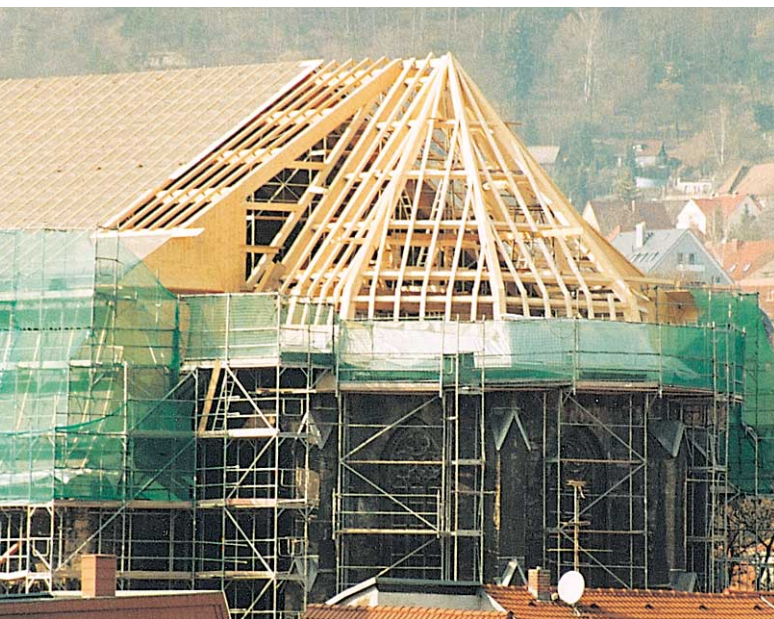
**Abb. 6:**  
Bindermon-  
tage auf dem  
Abbundplatz

Die neun Hauptbinder mit einem Gewicht von jeweils ca. 2,5 t wurden auf dem Vorplatz zu ebener Erde zusammengebaut (Abb. 6) und mit dem Kran auf das Kirchenschiff gehoben (Abb. 7).

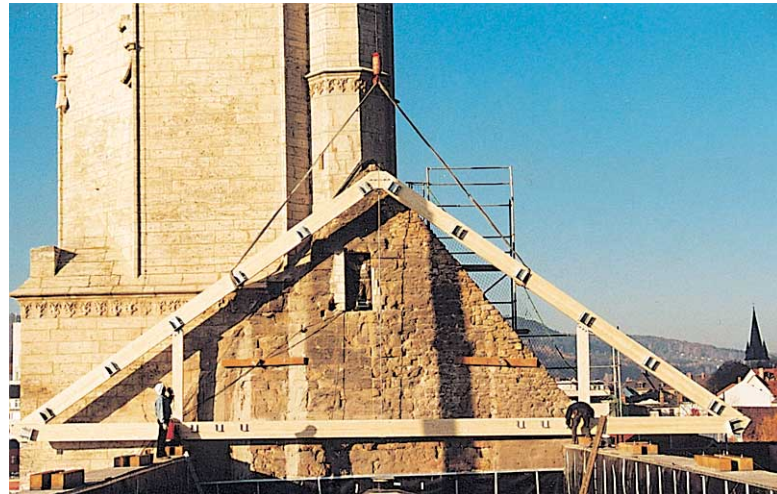
**Abb. 7:** Der erste Binder schwebt per Kran ein

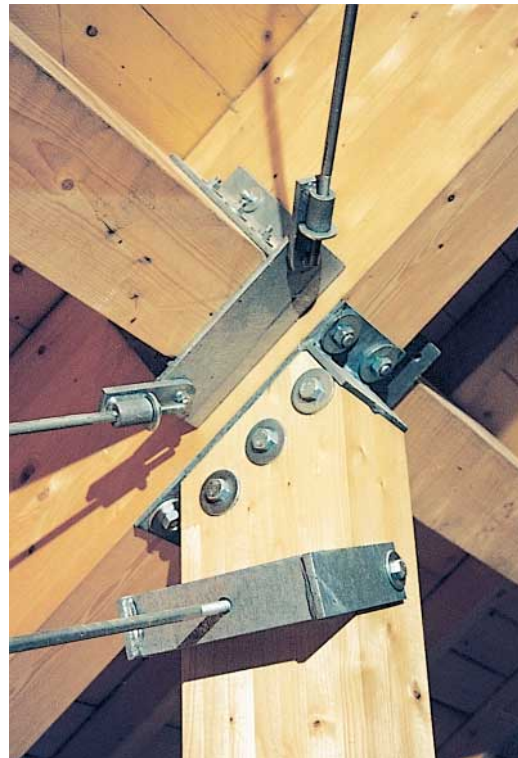
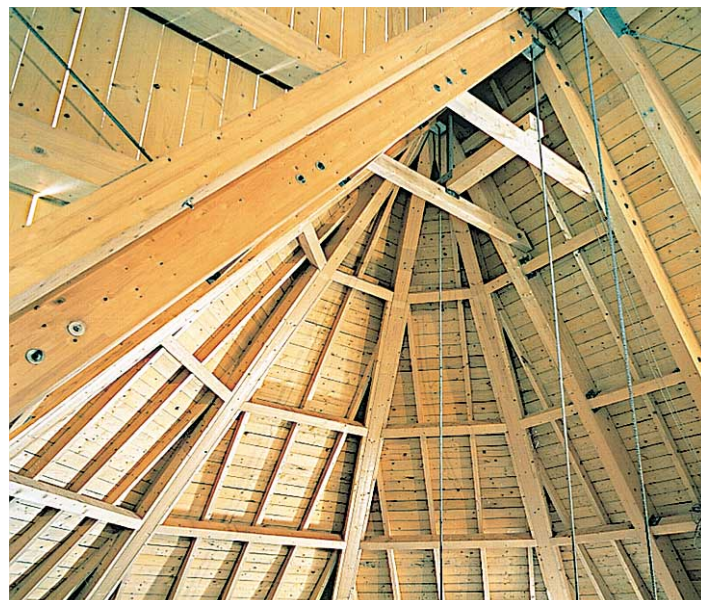
**Abb. 9 + 10:**  
Detailblicks in  
das Chordach

Einen guten Eindruck von der fertig gestellten Konstruktion mit ihren objektorientiert geplanten und ausgeführten Details vermitteln abschließend die Abbildungen 9 und 10.
